Szakmai összefoglaló

Vámosszabadi község helyi építési szabályzatáról szóló 5/2026. (IV. 27.) önkormányzati rendelet III. fejezetben található településképi rendelkezésekkel összefüggésben helyi védett értékek módosításához

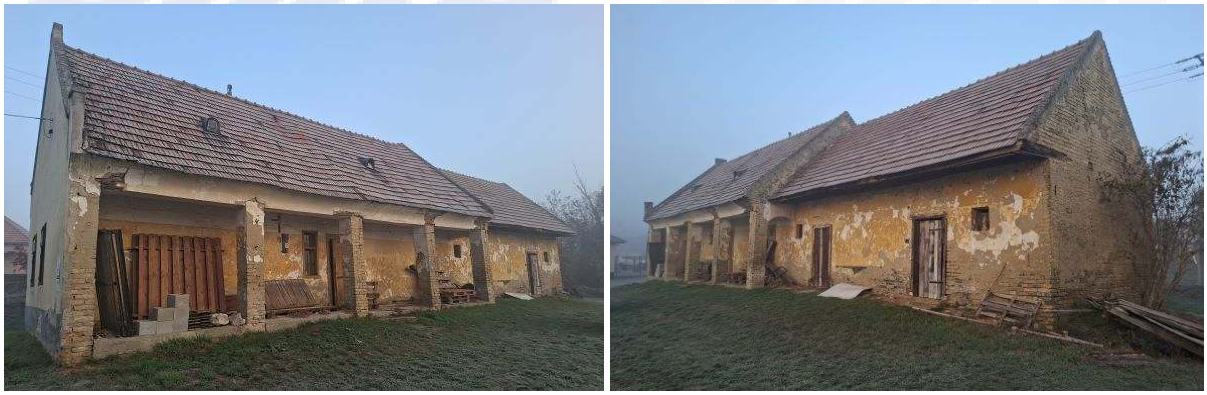
1. ábra Korábbi és jelen állapot fotók

Az épület szerkezete adatszolgáltatás szerint romos állapotban van, így annak felújítása csak a szerkezet jelentős átépítésével, vagy újraépítésével valósítható meg. Jelentős átépítés, vagy újraépítés esetén a védelem fenntartása nem indokolt, szükségességét részletes vizsgálat nem támasztja alá.

64. ábra A ház DK-i homlokzata

66. ábra Utcai homlokzat
